2023年2月13日

仙南・仙塩広域水道用水供給事業における濁度上昇の発生について【最終報】 (添付資料)

株式会社みずむすびマネジメントみやぎ

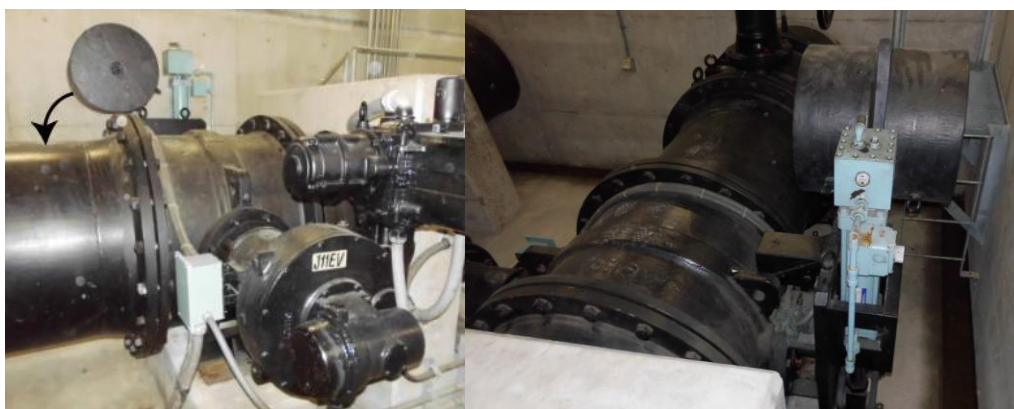
【図1（写真）】 高区調整池緊急遮断弁

2022年12月9日の11時25分頃より、当社との契約に基づき維持管理業務を担う「株式会社みずむすびサービスみやぎ（以下、サービス社）」が点検業務の受託業者とともに、仙南・仙塩広域水道の高区調整池の電気通信設備の年次定期点検を開始しました。点検中の11時41分から緊急遮断弁【図1（写真）】が計画外の閉動作を開始し、11時43分に全閉状態となりました。

緊急遮断弁は、管路の接手等が大地震等により離断等した場合に調整池内に貯留された水が流出、欠乏することを防ぐ等の目的で設置されています。そのため、電力供給等がない状態でも緊急閉止を可能とするため、左図中の矢印で示したように弁の駆動に錘（おもり）を使い、ロックが外れると自然に閉まる構造となっています。

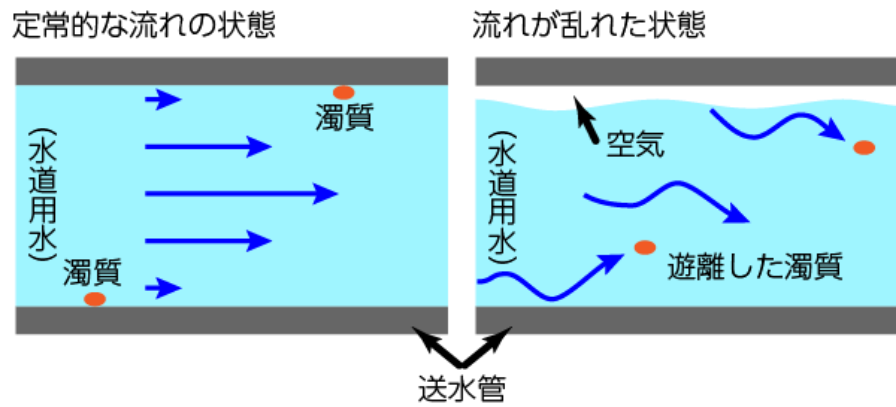
【図2】 濁質の遊離

事態を把握したサービス社の現場立会者が、速やかに11時55分から遮断弁を開き始め、同58分に全開とし、用水供給を再開しましたが、【図2】に示したように遮断弁の開閉により管内の水流が乱れ、管内の濁質^{※1}の遊離が発生し、水道用水^{※2}の濁度が一時的に上昇しました。各市町の受水タンクへの一時的な供給停止や排泥弁からの排水等の緊急対応措置により、濁度は水道法の基準である2度を下回るものの、最末端にあたる松島町の受水タンク（松島受水点）で最大0.4度を計測し、県の要求水準である0.1度を12月10日の15時30分から16時20分にかけて超過しました。なお、その他の受水点においては要求水準を超過する濁度上昇はありませんでした。

定常状態においては管内の管壁に近い部分の流速は中心付近に比較して相対的に小さく、濁質は付着・堆積等して留まっています。しかし、管内の流れが乱されると、壁面から濁質が遊離し水中へ流れ始めることがあります。

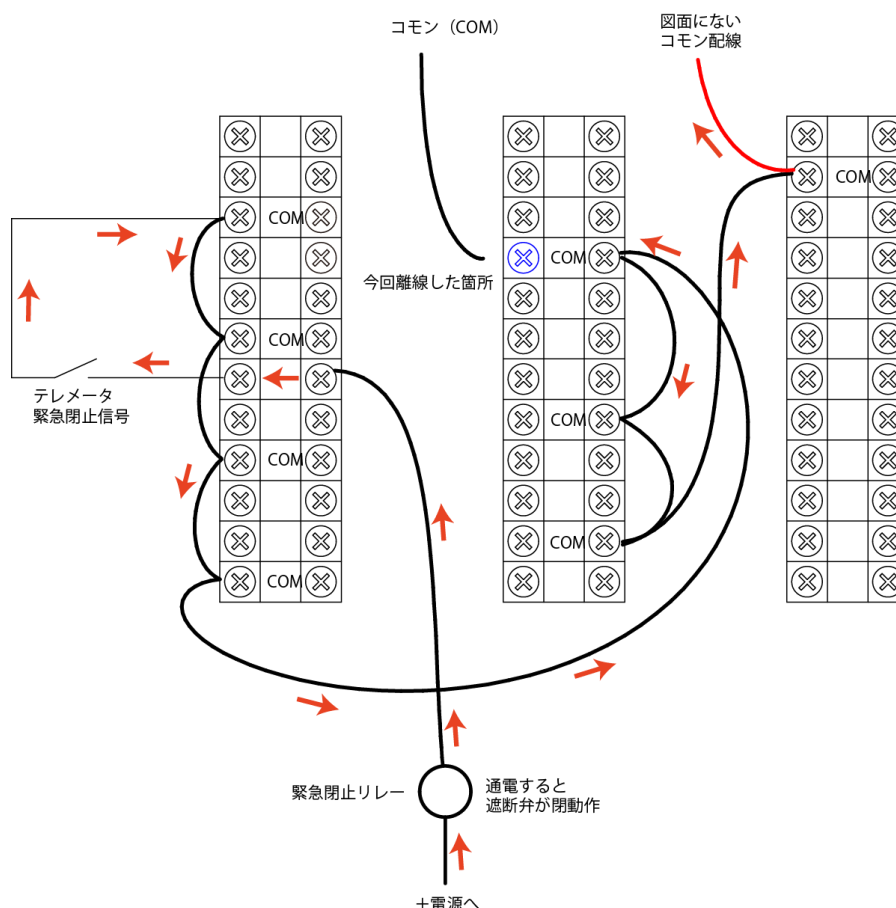
【図6】 今回実施した養生作業

本点検業務は 12 月 9 日の 11 時 25 分に開始し、現地での作業に関する打合せの後、遮断弁を動作させる電気回路へ信号が到達しないように、物理的に信号線を離線する措置（養生作業）を行うことについて受託業者が立会者へ確認しました。立会者はこれを了承し、受託業者は作業を開始しましたが、作業中に現場の配線の状況が図面と異なる（P7 図 6 参照）ことに気づきました。そこで受託業者は改めて現況を確認した上で適切と考えた離線箇所の信号線を離線して作業を進めました。

今回実施した養生作業を【図6】に模式的に示しました。今回実施した養生作業は閉止信号が到達しても遮断弁を実際に作動させないことには有効な措置となっておらず、実施した養生作業そのものが不適切でした。

遮断弁は緊急閉止リレーに電源が通ると閉止する仕組みになっています。今回は緊急閉止リレーに電源を送るルート上のコモン（COM）端子を離線することで、図中最下端に示したプラス電源からコモン配線を通じてマイナス電源へ電流が流れ、弁が駆動することを阻止する意図で養生作業（図中の青で示した箇所）を実施しました。しかし、実際の回路では図面上にはない別ルート（図中赤線）で電流が流れ（矢印）、緊急閉止リレーが駆動しました。

- 施工要領書をより具体化した「作業手順書」「養生手順書」の作成
- 関係者が参加する初期打合せおよび手順書読み合わせの実施
- 着手前の現場打合せにおける想定リスク等の再確認
- 手順逸脱時の手順書再構築と上位者の承認の義務付け
