2023年2月13日

仙南・仙塩広域水道用水供給事業における濁度上昇の発生について【最終報】 (添付資料)

株式会社みずむすびマネジメントみやぎ

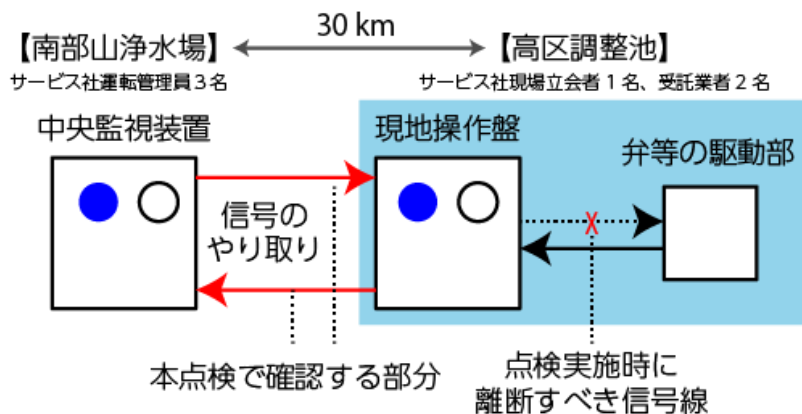
【図3】 点検業務の概要

本点検業務は【図3】に示した通り、南部山浄水場の中央監視装置と、約30km離れた遠隔地にある高区調整池の間で情報伝送の健全性が保たれていることを確認するために、専門業者に委託し毎年実施しているものです。なお、具体的な点検項目としては、南部山浄水場の中央監視装置の操作が、高区調整池側に正しく伝送されることを確認すること等が含まれていました。

点検中に中央監視装置を操作する際には、実際に弁等が駆動して運転管理に影響を与えないように、事前措置を行う必要があります。そのため、本点検を実施する準備として、情報伝送装置（現地操作盤）と弁等の駆動系を切り離す、または駆動部の電源を落とす等の電氣的な事前措置（養生作業）を実施することも点検業務に含まれていました。

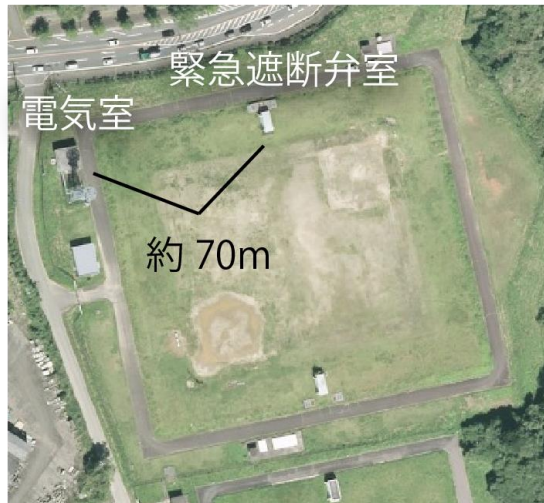
【図 4】 高区調整池全体図

なお、高区調整池においては、情報伝送装置が設置されている電気室と、遮断弁が設置されている弁室は【図4】に示した通り約70m程度離れており、事故発生時には高区調整池に配置された3名は電気室内で作業に従事していました。

本点検業務においては、電氣的な確認が主な業務であったため、電気室には人員が詰めておりましたが、動作対象となる遮断弁の付近には人を配置していませんでした。

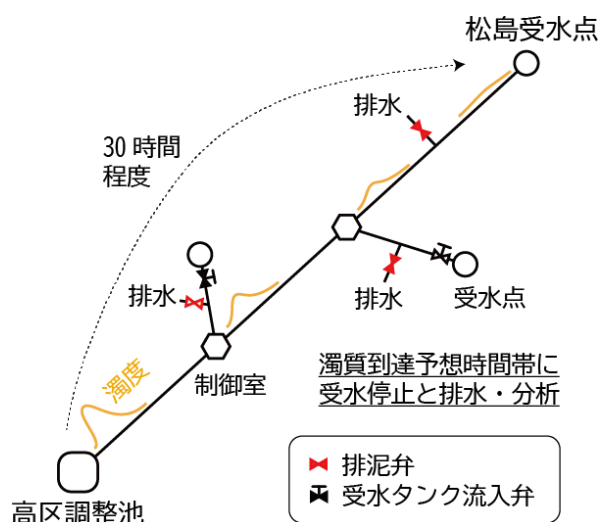
【図5】 対応方針

12月9日の13時より、事態の収拾、復旧へ向けて県事務所と基本的な対応方針や、人員配置・確保等の協議を実施しました。県の管理下にある管路での対応も必要となる複合的な事態であったため、この時点より当社（サービス社を含む）は県事務所の指揮下に入り、当社としても独自に対策本部を設置して全社で対応にあたりました。なお、県事務所の基本的な対応方針は【図5】に示した通りでした。

- ① 高区調整池下流の制御室^{※4}や受水点で水質試験を実施し、濁質発生状況を確認する。
- ② 濁質通過予想時間帯に水質試験を行いつつ排泥弁より排水し、濁質を極力排出する。濁質通過予想時間帯に応じて順次下流へ移動し、同様の水質試験と排水操作を行う。

濁度が高まる時間帯は流達時間をもとにおおよそシミュレーションが可能なため、当該時間帯に受水市町のご協力を得て受水タンクへの流入停止や、各制御室等で水質分析と排水を実施しました。
